COMUNE DI UGGIANO LA CHIESA PROVINCIA DI LECCE

PIANO DI ELIMINAZIONE DELLE BARRIERE ARCHITETTONICHE - PEBA

REL. 7

SCHEDA DI RILIEVO DEI PERCORSI PEDONALI

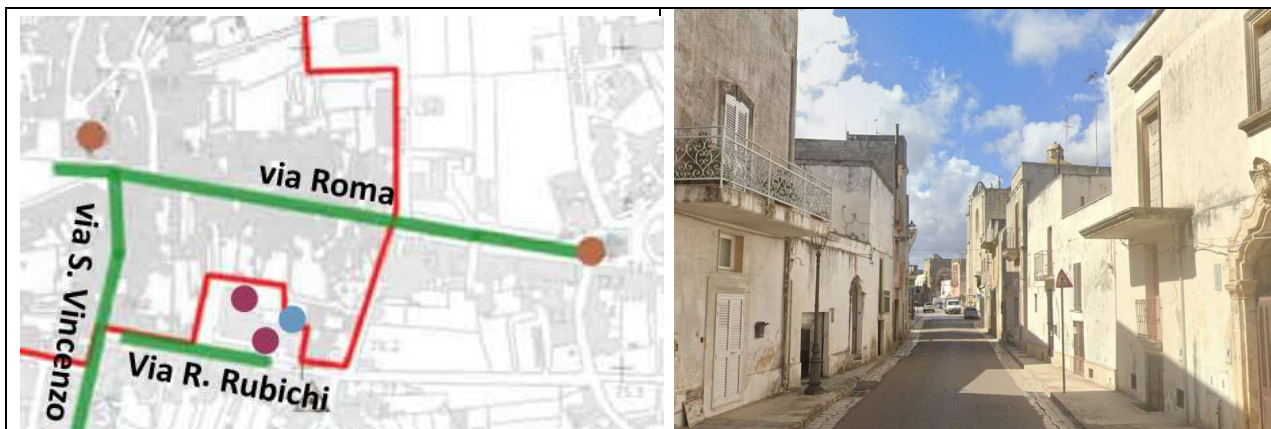
PERCORSO	Via Roma (Chiesa S. Antonio - Chiesa M. Maddalena)
----------	--

PERCORSO		RIF. NORMATIVO	SI	NO	NOTE
Via Roma (Chiesa S. Antonio - Chiesa M. Maddalena)					
PAVIMENTAZIONE	Il percorso pedonale è largo < 90 cm o presenta strozzature che riducono il passaggio al disotto dei 90cm?		x		sono presenti strozzature e in alcuni punti l'area pedonale è presente solo da un lato della strada
	La superficie del percorso risulta sdruciolevole ? La finitura del percorso risulta degradata e/o sconnessa ?		x		In alcuni punti la superficie è degradata e sconnessa
	Ci sono elementi nel percorso che sporgono dalla quota della pavimentazione?		x		Sono presenti dislivelli in prossimità degli accessi ai garage degli edifici
	Le intersezioni tra percorso pedonale e zona carrabile sono opportunamente segnalate anche ai non vedenti?			x

DISLIVELLI	E' necessario prevedere l'inserimento di una rampa per il superamento dei gradini ortogonali al percorso pedonale?		x		
	Le eventuali variazioni di livello dei percorsi tramite rampa sono evidenziate con variazioni cromatiche?			x	Sono presenti soltanto segnaletiche verticali in alcuni punti, in corrispondenza delle rampe sui percorsi pedonali
	E' necessario prevedere la sostituzione delle eventuali rampe?			x	
	Si rileva la necessità di superare un dislivello creato da una serie di gradini (tramite meccanismi)?		x		
OSTACOLI	Ci sono elementi di arredo e alberature che riducono il passaggio < 90 cm? (rastrelliere, panchine, dissuasori, cestini)		x		
	Sono presenti elementi di arredo posti ad H da terra <2,10 m? (Tende da sole, insegne,...)			x	
PARCHEGGI	I parcheggi riservati alle persone con ridotte o impedito capacità motorie sono inferiori ad uno ogni 50?		x		Non sono presenti parcheggi riservati in questo percorso

La segnaletica verticale/orizzontale esistente rispetta la normativa?

E' presente almeno la segnaletica orizzontale ad indicazione di percorso protetto?				
VARIE	E' necessario prevedere la sostituzione del semaforo esistente con uno per non vedenti?			x	Non è presente semaforo
	E' necessario prevedere inserimento o adeguamento dell'illuminazione pubblica?				
	Dove il livello del passaggio pedonale coincide con quello della carreggiata risulta opportunamente delimitato?			x

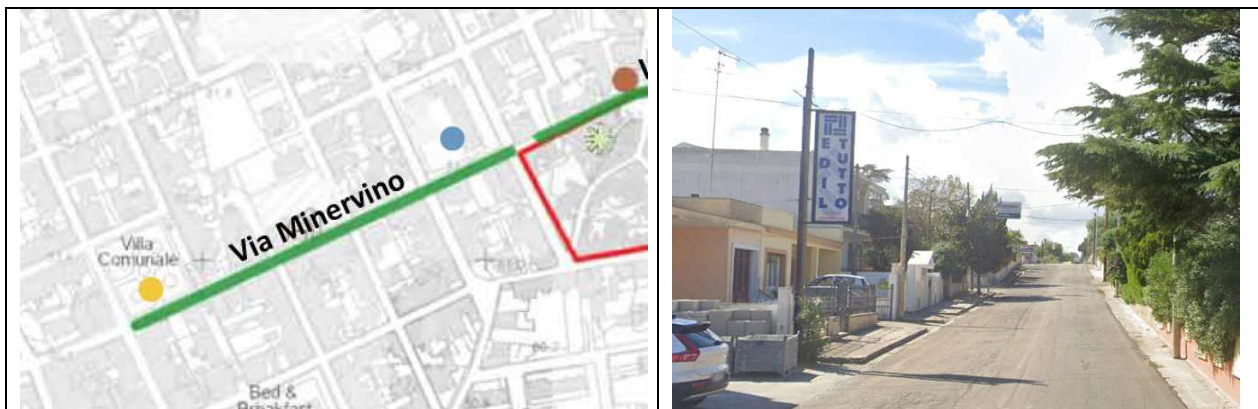
PERCORSO	ViaMinervino
----------	--------------

PERCORSO		RIF. NORMATIVO	SI	NO	NOTE
Via Minervino					
PAVIMENTAZIONE	Il percorso pedonale è largo < 90 cm o presenta strozzature che riducono il passaggio al disotto dei 90cm?		x		il percorso pedonale presenta strozzature
	La superficie del percorso risulta sdruciolevole ? La finitura del percorso risulta degradata e/o sconnessa ?		x		La superficie in alcuni punti è degradata e sconnessa
	Ci sono elementi nel percorso che sporgono dalla quota della pavimentazione?			x	Sono presenti dislivelli in prossimità degli accessi degli edifici pubblici e privati
	Le intersezioni tra percorso pedonale e zona carrabile sono opportunamente segnalate anche ai non vedenti?			x	
DISLIVELLI	E' necessario prevedere		x

l'inserimento di una rampa per il superamento dei gradini ortogonali al percorso pedonale?				
	Le eventuali variazioni di livello dei percorsi tramite rampa sono evidenziate con variazioni cromatiche?			x	
	E' necessario prevedere la sostituzione delle eventuali rampe?			x	
	Si rileva la necessità di superare un dislivello creato da una serie di gradini (tramite meccanismi)?		x		
OSTACOLI	Ci sono elementi di arredo e alberature che riducono il passaggio < 90 cm? (rastrelliere, panchine, dissuasori, cestini)		x		
	Sono presenti elementi di arredo posti ad H da terra < 2,10 m? (Tende da sole, insegne,...)			x	
PARCHEGGI	I parcheggi riservati alle persone con ridotte o impedita capacità motorie sono inferiori ad uno ogni 50?		x		Non sono presenti
	La segnaletica verticale/orizzontale esistente rispetta la normativa?			x	Non sono presenti
	E' presente almeno la segnaletica			x

orizzontale ad indicazione di percorso protetto?				
VARIE	E' necessario prevedere la sostituzione del semaforo esistente con uno per non vedenti ?			x	Non è presente semaforo
	E' necessario prevedere inserimento o adeguamento dell'illuminazione pubblica ?				
	Dove il livello del passaggio pedonale coincide con quello della carreggiata risulta opportunamente delimitato ?			x

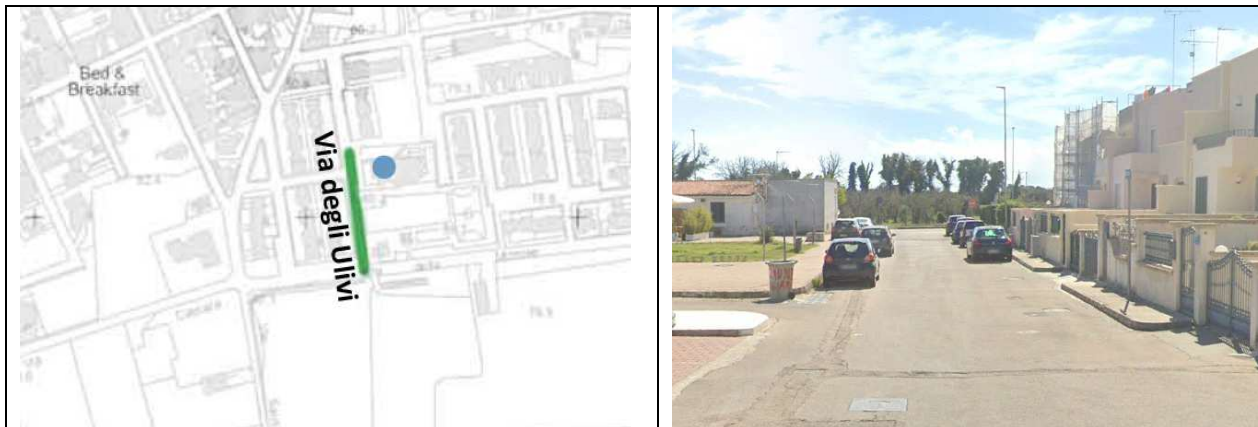
PERCORSO	Via degli Ulivi
----------	-----------------

PERCORSO		RIF. NORMATIVO	SI	NO	NOTE
Via degli Ulivi					
PAVIMENTAZIONE	Il percorso pedonale è largo < 90 cm o presenta strozzature che riducono il passaggio al disotto dei 90cm?			x	
	La superficie del percorso risulta sdruciolevole ? La finitura del percorso risulta degradata e/o sconnessa ?			x	
	Ci sono elementi nel percorso che sporgono dalla quota della pavimentazione?			x	
	Le intersezioni tra percorso pedonale e zona carrabile sono opportunamente segnalate anche ai non vedenti?			x	
DISLIVELLI	E' necessario prevedere		x		è necessario prevedere almeno un'altra rampa

l'inserimento di una rampa per il superamento dei gradini ortogonali al percorso pedonale?				
	Le eventuali variazioni di livello dei percorsi tramite rampa sono evidenziate con variazioni cromatiche?			x	
	E' necessario prevedere la sostituzione delle eventuali rampe?			x	
	Si rileva la necessità di superare un dislivello creato da una serie di gradini (tramite meccanismi)?		x		
OSTACOLI	Ci sono elementi di arredo e alberature che riducono il passaggio < 90 cm? (rastrelliere, panchine, dissuasori, cestini)			x	
	Sono presenti elementi di arredo posti ad H da terra <2,10 m? (Tende da sole, insegne,...)			x	
PARCHEGGI	I parcheggi riservati alle persone con ridotte o impedito capacità motorie sono inferiori ad uno ogni 50?		x		Non sono presenti
	La segnaletica verticale/orizzontale esistente rispetta la normativa?			x	Non sono presenti
	E' presente almeno la segnaletica			x

orizzontale ad indicazione di percorso protetto?				
VARIE	E' necessario prevedere la sostituzione del semaforo esistente con uno per non vedenti ?			x	Non è presente semaforo
	E' necessario prevedere inserimento o adeguamento dell'illuminazione pubblica ?				
	Dove il livello del passaggio pedonale coincide con quello della carreggiata risulta opportunamente delimitato ?

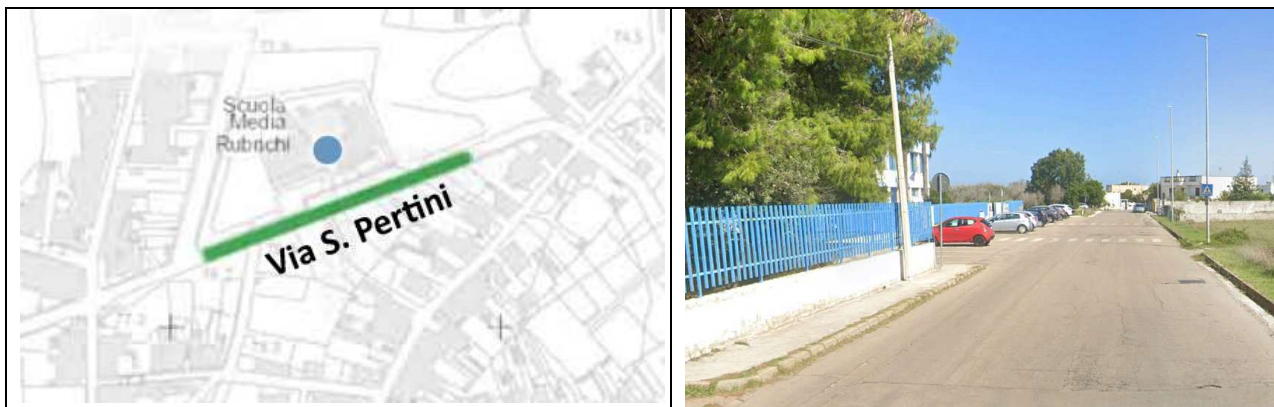
PERCORSO	Via Sandro Pertini
----------	--------------------

PERCORSO		RIF. NORMATIVO	SI	NO	NOTE
Via Sandro Pertini					
PAVIMENTAZIONE	Il percorso pedonale è largo < 90 cm o presenta strozzature che riducono il passaggio al disotto dei 90cm?		x		Il percorso pedonale è presente solo in prossimità dell'edificio scolastico
	La superficie del percorso risulta sdruciolevole ? La finitura del percorso risulta degradata e/o sconnessa ?		x		La superficie è sconnessa e degradata
	Ci sono elementi nel percorso che sporgono dalla quota della pavimentazione?			x	
	Le intersezioni tra percorso pedonale e zona carrabile sono opportunamente segnalate anche ai non vedenti?				x
DISLIVELLI	E' necessario prevedere		x		è necessario prevedere almeno un'altra rampa

l'inserimento di una rampa per il superamento dei gradini ortogonali al percorso pedonale?				
	Le eventuali variazioni di livello dei percorsi tramite rampa sono evidenziate con variazioni cromatiche?			x	
	E' necessario prevedere la sostituzione delle eventuali rampe?			x	
	Si rileva la necessità di superare un dislivello creato da una serie di gradini (tramite meccanismi)?		x		
OSTACOLI	Ci sono elementi di arredo e alberature che riducono il passaggio < 90 cm? (rastrelliere, panchine, dissuasori, cestini)			x	
	Sono presenti elementi di arredo posti ad H da terra <2,10 m? (Tende da sole, insegne,...)			x	
PARCHEGGI	I parcheggi riservati alle persone con ridotte o impedito capacità motorie sono inferiori ad uno ogni 50?		x		
	La segnaletica verticale/orizzontale esistente rispetta la normativa?		x		
	E' presente almeno		x

la segnaletica orizzontale ad indicazione di percorso protetto?				
VARIE	E' necessario prevedere la sostituzione del semaforo esistente con uno per non vedenti?			x	Non è presente semaforo
	E' necessario prevedere inserimento o adeguamento dell'illuminazione pubblica?				
	Dove il livello del passaggio pedonale coincide con quello della carreggiata risulta opportunamente delimitato?			x

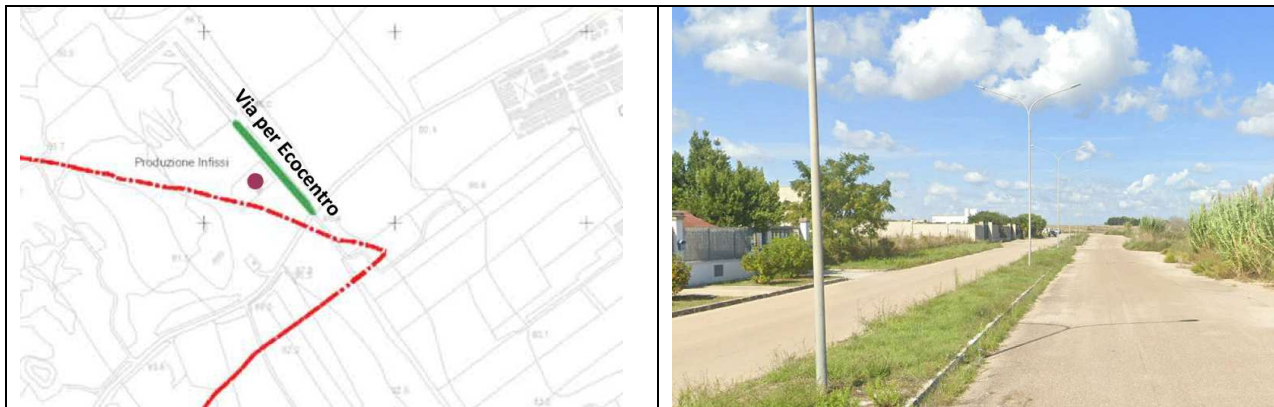
PERCORSO	Via per Ecocentro
----------	-------------------

PERCORSO		RIF. NORMATIVO	SI	NO	NOTE
Via per Ecocentro					
PAVIMENTAZIONE	Il percorso pedonale è largo < 90 cm o presenta strozzature che riducono il passaggio al disotto dei 90cm?			x	Non è presente area pedonale
	La superficie del percorso risulta sdruciolevole ? La finitura del percorso risulta degradata e/o sconnessa ?				
	Ci sono elementi nel percorso che sporgono dalla quota della pavimentazione?				
	Le intersezioni tra percorso pedonale e zona carrabile sono opportunamente segnalate anche ai non vedenti?				
DISLIVELLI	E' necessario prevedere				è necessario l'inserimento di un percorso pedonale

l'inserimento di una rampa per il superamento dei gradini ortogonali al percorso pedonale?				
	Le eventuali variazioni di livello dei percorsi tramite rampa sono evidenziate con variazioni cromatiche?			x	
	E' necessario prevedere la sostituzione delle eventuali rampe?			x	
	Si rileva la necessità di superare un dislivello creato da una serie di gradini (tramite meccanismi)?			x	
OSTACOLI	Ci sono elementi di arredo e alberature che riducono il passaggio < 90 cm? (rastrelliere, panchine, dissuasori,cestini)			x	
	Sono presenti elementi di arredo posti ad H da terra <2,10 m? (Tende da sole, insegne,...)			x	
PARCHEGGI	I parcheggi riservati alle persone con ridotte o impedito capacità motorie sono inferiori ad uno ogni 50?			x	Non sono presenti parcheggi riservati
	La segnaletica verticale/orizzontale esistente rispetta la normativa?				
	E' presente almeno la segnaletica

orizzontale ad indicazione di percorso protetto?				
VARIE	E' necessario prevedere la sostituzione del semaforo esistente con uno per non vedenti ?			x	Non è presente semaforo
	E' necessario prevedere inserimento o adeguamento dell'illuminazione pubblica ?				
	Dove il livello del passaggio pedonale coincide con quello della carreggiata risulta opportunamente delimitato ?			x

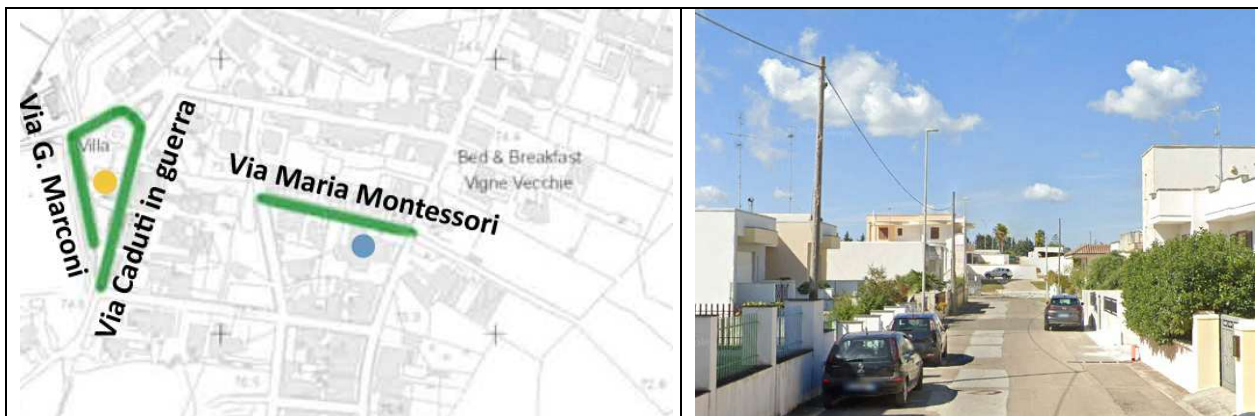
PERCORSO	ViaMaria Montessori
----------	---------------------

PERCORSO		RIF. NORMATIVO	SI	NO	NOTE
Via Maria Montessori					
PAVIMENTAZIONE	Il percorso pedonale è largo < 90 cm o presenta strozzature che riducono il passaggio al disotto dei 90cm?			x	Non è presente area pedonale
	La superficie del percorso risulta sdruciolevole ? La finitura del percorso risulta degradata e/o sconnessa ?		x		La pavimentazione stradale è a tratti degradata
	Ci sono elementi nel percorso che sporgono dalla quota della pavimentazione?			x	
	Le intersezioni tra percorso pedonale e zona carrabile sono opportunamente segnalate anche ai non vedenti?			x	
DISLIVELLI	E' necessario prevedere				è necessario l'inserimento di un percorso pedonale

l'inserimento di una rampa per il superamento dei gradini ortogonali al percorso pedonale?				
	Le eventuali variazioni di livello dei percorsi tramite rampa sono evidenziate con variazioni cromatiche?			x	
	E' necessario prevedere la sostituzione delle eventuali rampe?				
	Si rileva la necessità di superare un dislivello creato da una serie di gradini (tramite meccanismi)?			x	
OSTACOLI	Ci sono elementi di arredo e alberature che riducono il passaggio < 90 cm? (rastrelliere, panchine, dissuasori, cestini)			x	
	Sono presenti elementi di arredo posti ad H da terra <2,10 m? (Tende da sole, insegne,...)			x	
PARCHEGGI	I parcheggi riservati alle persone con ridotte o impedito capacità motorie sono inferiori ad uno ogni 50?		x		è presente un parcheggio riservato solo in prossimità dell'edificio scolastico
	La segnaletica verticale/orizzontale esistente rispetta la normativa?		x		
	E' presente almeno la segnaletica		x

orizzontale ad indicazione di percorso protetto?				
VARIE	E' necessario prevedere la sostituzione del semaforo esistente con uno per non vedenti ?			x	Non è presente semaforo
	E' necessario prevedere inserimento o adeguamento dell'illuminazione pubblica ?				
	Dove il livello del passaggio pedonale coincide con quello della carreggiata risulta opportunamente delimitato ?			x

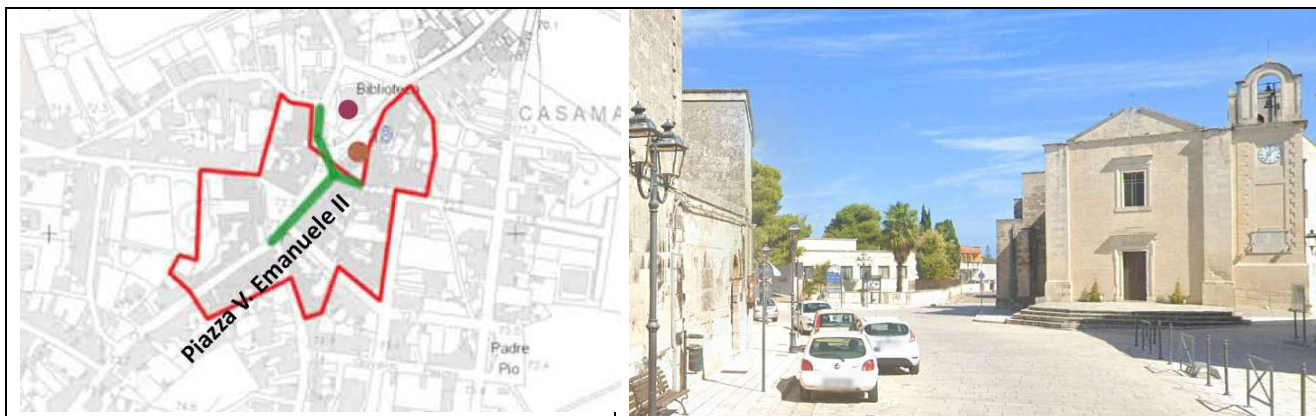
PERCORSO	Piazza Vittorio Emanuele II
----------	-----------------------------

PERCORSO		RIF. NORMATIVO	SI	NO	NOTE
Piazza Vittorio Emanuele II					
PAVIMENTAZIONE	Il percorso pedonale è largo < 90 cm o presenta strozzature che riducono il passaggio al disotto dei 90cm?		x		Il percorso pedonale presenta a tratti strozzature
	La superficie del percorso risulta sdruciolevole ? La finitura del percorso risulta degradata e/o sconnessa ?			x	
	Ci sono elementi nel percorso che sporgono dalla quota della pavimentazione?			x	
	Le intersezioni tra percorso pedonale e zona carrabile sono opportunamente segnalate anche ai non vedenti?				x
DISLIVELLI	E' necessario prevedere		x		è necessario l'inserimento di ulteriori rampe

l'inserimento di una rampa per il superamento dei gradini ortogonali al percorso pedonale?				
	Le eventuali variazioni di livello dei percorsi tramite rampa sono evidenziate con variazioni cromatiche?			x	
	E' necessario prevedere la sostituzione delle eventuali rampe?			x	
	Si rileva la necessità di superare un dislivello creato da una serie di gradini (tramite meccanismi)?		x		
OSTACOLI	Ci sono elementi di arredo e alberature che riducono il passaggio < 90 cm? (rastrelliere, panchine, dissuasori, cestini)		x		
	Sono presenti elementi di arredo posti ad H da terra < 2,10 m? (Tende da sole, insegne,...)		x		
PARCHEGGI	I parcheggi riservati alle persone con ridotte o impedito capacità motorie sono inferiori ad uno ogni 50?		x		non sono presenti parcheggi riservati
	La segnaletica verticale/orizzontale esistente rispetta la normativa?				
	E' presente almeno la segnaletica

orizzontale ad indicazione di percorso protetto?				
VARIE	E' necessario prevedere la sostituzione del semaforo esistente con uno per non vedenti ?			x	Non è presente semaforo
	E' necessario prevedere inserimento o adeguamento dell'illuminazione pubblica ?				
	Dove il livello del passaggio pedonale coincide con quello della carreggiata risulta opportunamente delimitato ?
